Photovoltaik Inspektionsbericht

Max Mustermann
Musterstraße 4
9360 Friesach

Erstellt am 25.04.2026

Ort & Datum der Inspektion: Friesach, am 24.04.2026
Ihr Pilot: Michael Otto Liechtenecker
Klassifizierung des Fluges: Open/A2

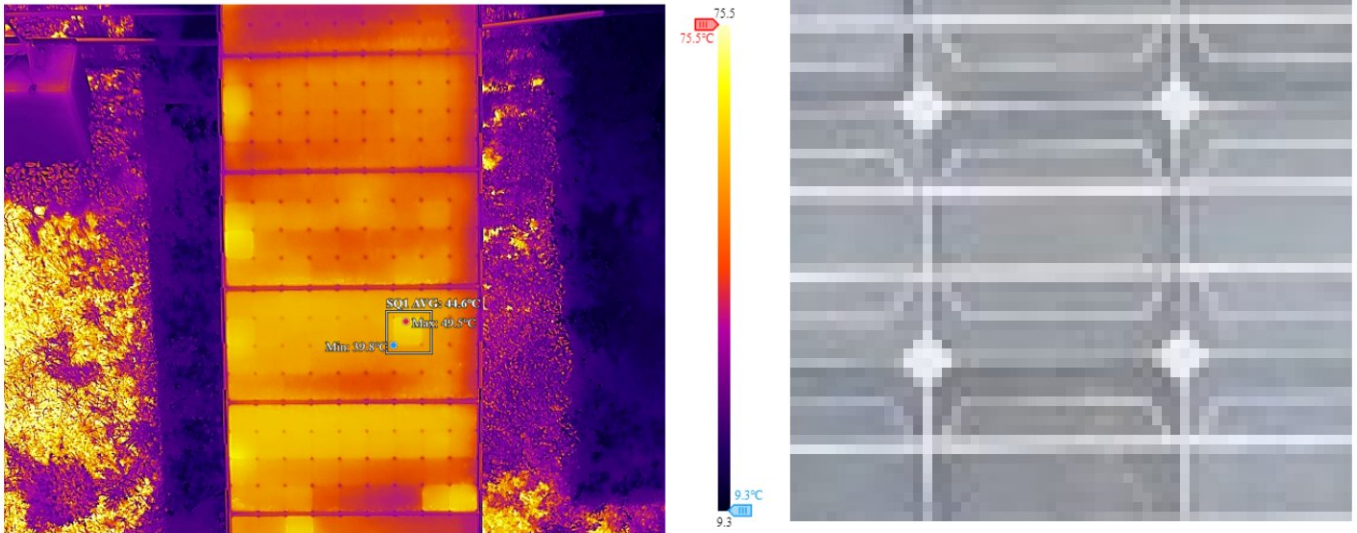
4.1 Hotspot Modul oben,3,10, niedrige Dringlichkeit (CoA 2)

Am Modul **oben,3,10** wurde ein Hotspot festgestellt. Es besteht ein Temperaturunterschied von etwa 10°C zu den umliegenden Zellen.

Temperatur Hotspot: **49,5°C**

Temperatur Nachbarzelle: **39,8°C**

Die Sichtkontrolle lässt keine Rückschlüsse auf Risse, Verschmutzung oder Verschattung zu und es wird daher ein Zelldefekt vermutet.

Wir empfehlen, das Modul prüfen zu lassen, oder das Modul nach Möglichkeit zu tauschen, um maximale Erträge zu gewährleisten.

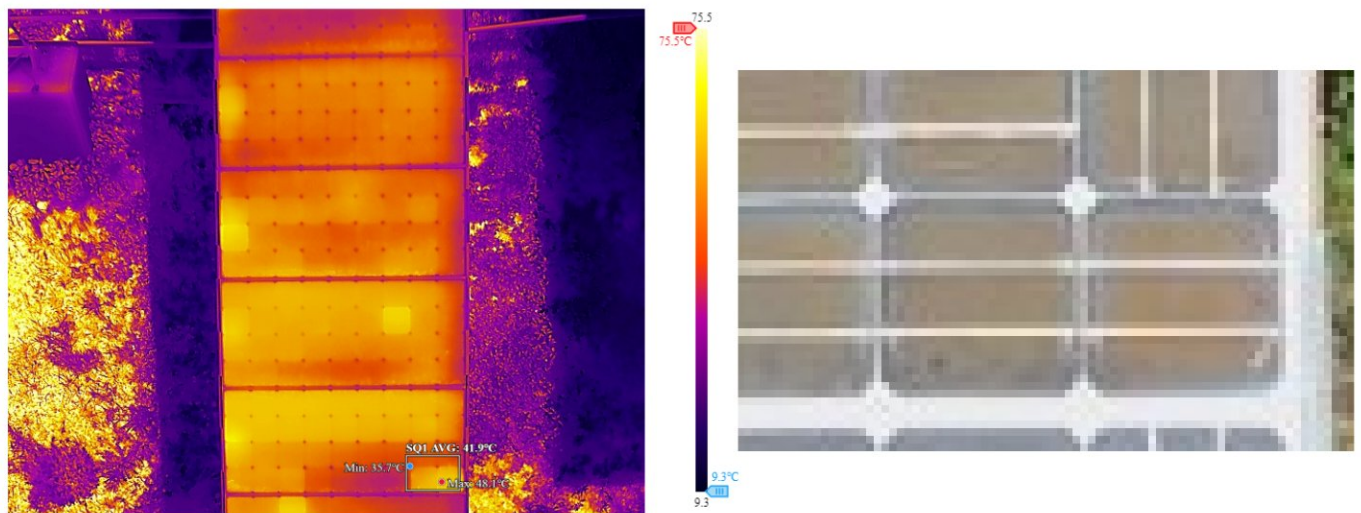
4.2 Hotspot Modul oben,3,11 niedrige Dringlichkeit (CoA 2)

Am Modul **oben,3,11** wurde ein Hotspot festgestellt. Es besteht ein Temperaturunterschied von etwa 13°C zu den umliegenden Zellen.

Temperatur Hotspot: **48,1°C**

Temperatur Nachbarzelle: **35,7°C**

Die Sichtkontrolle lässt keine Rückschlüsse auf Risse, Verschmutzung oder Verschattung zu und es wird daher ein Zelldefekt vermutet.

Wir empfehlen, das Modul prüfen zu lassen, oder das Modul nach Möglichkeit zu tauschen, um maximale Erträge zu gewährleisten.

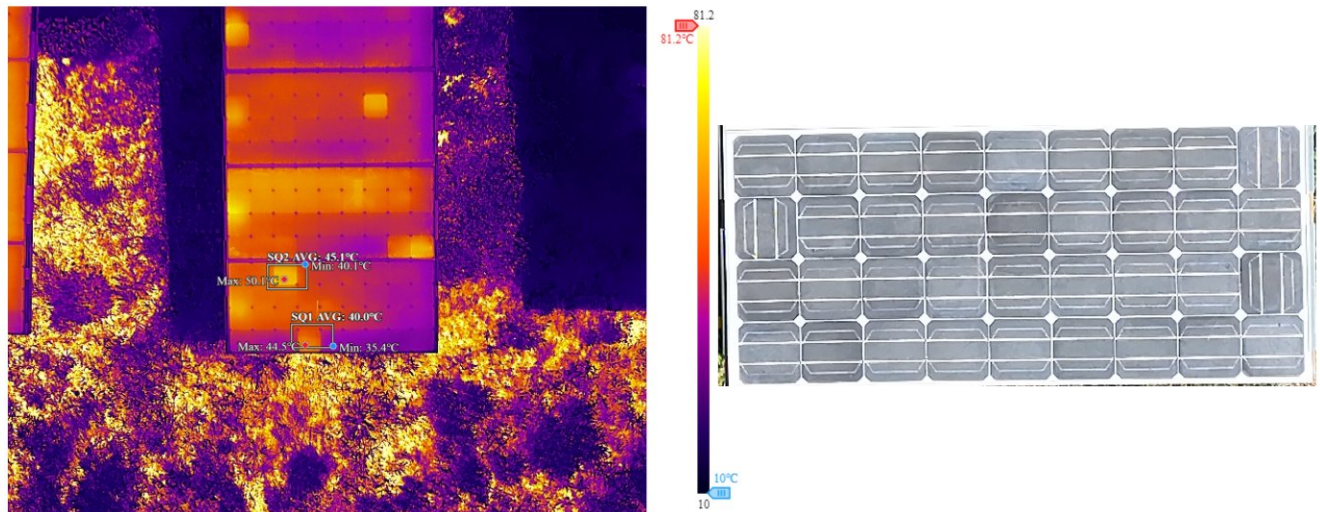
4.3 Hotspots Modul oben,3,12 niedrige Dringlichkeit (CoA 2)

Am Modul **oben,3,12** wurden zwei Hotspots festgestellt. Es besteht ein Temperaturunterschied von je etwa 10°C zu den umliegenden Zellen.

Temperatur Hotspot 1: **44,5°C**

Temperatur Nachbarzelle 1: **35,4°C**

Temperatur Hotspot 2: **50,1°C**

Temperatur Nachbarzelle 2: **40,1°C**

Die Sichtkontrolle lässt keine Rückschlüsse auf Risse, Verschmutzung oder Verschattung zu und es wird daher ein Zelldefekt vermutet.

Wir empfehlen, das Modul prüfen zu lassen, oder das Modul nach Möglichkeit zu tauschen, um maximale Erträge zu gewährleisten.

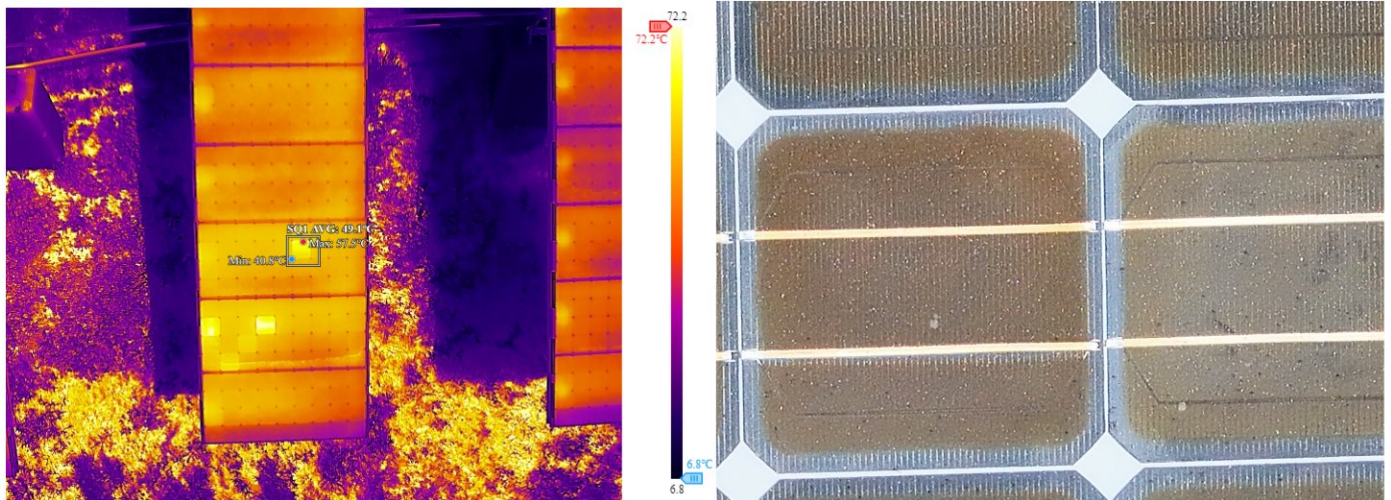
4.4 Hotspot Modul oben,4,10 niedrige Dringlichkeit (CoA 2)

Am Modul **oben,4,10** wurde ein Hotspot festgestellt. Es besteht ein Temperaturunterschied von etwa 17°C zu den umliegenden Zellen.

Temperatur Hotspot: **57,5°C**

Temperatur Nachbarzelle: **40,0°C**

Die Sichtkontrolle lässt keine Rückschlüsse auf Risse, Verschmutzung oder Verschattung zu und es wird daher ein Zelldefekt vermutet. Es liegt allerdings eine verstärkte Bräunung der Zelle vor, was auf eine bereits länger andauernde thermische Belastung deutet.

Wir empfehlen, das Modul prüfen zu lassen, oder das Modul nach Möglichkeit zu tauschen, um maximale Erträge zu gewährleisten.

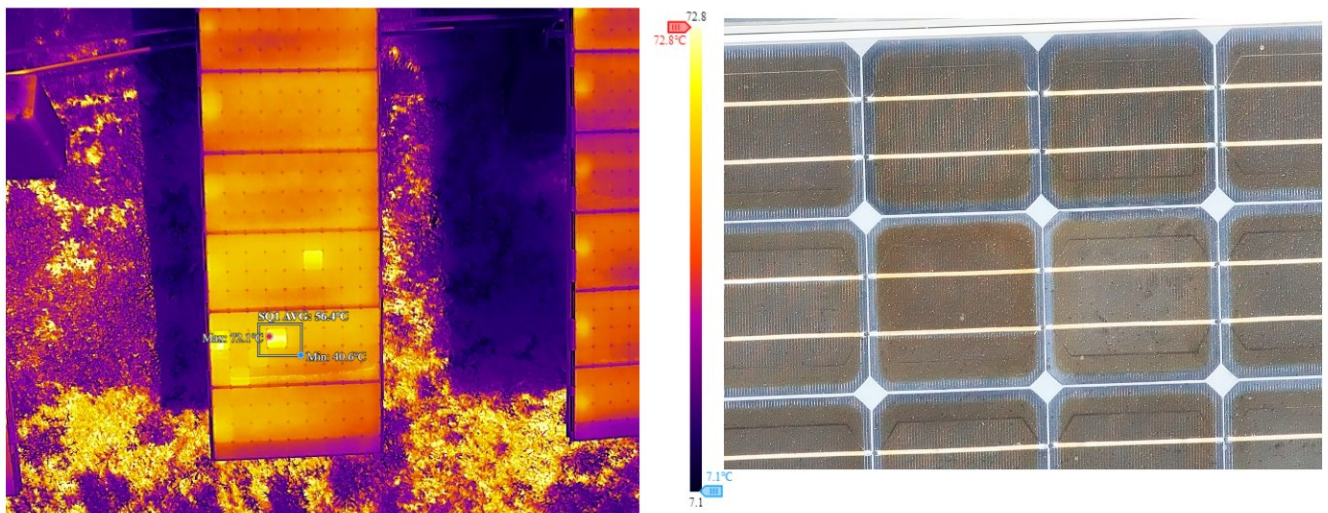
4.5 Hotspot Modul oben,4,11 niedrige Dringlichkeit (CoA 2)

Hohe Temperaturdifferenz und Ansammlung Thermischer Auffälligkeiten im Modul

Am Modul **oben,4,11** wurde ein Hotspot festgestellt. Es besteht ein Temperaturunterschied von etwa 32°C zu den umliegenden Zellen.

Temperatur Hotspot: **72,1°C**

Temperatur Nachbarzelle: **40,6°C**

Die Sichtkontrolle lässt keine Rückschlüsse auf Risse, Verschmutzung oder Verschattung zu und es wird daher ein Zelldefekt vermutet. Es liegt allerdings eine verstärkte Bräunung der Zelle vor, was auf eine bereits länger andauernde thermische Belastung deutet.

Wir empfehlen, das Modul **priorisiert** prüfen zu lassen, oder das Modul nach Möglichkeit zu tauschen, um maximale Erträge zu gewährleisten.

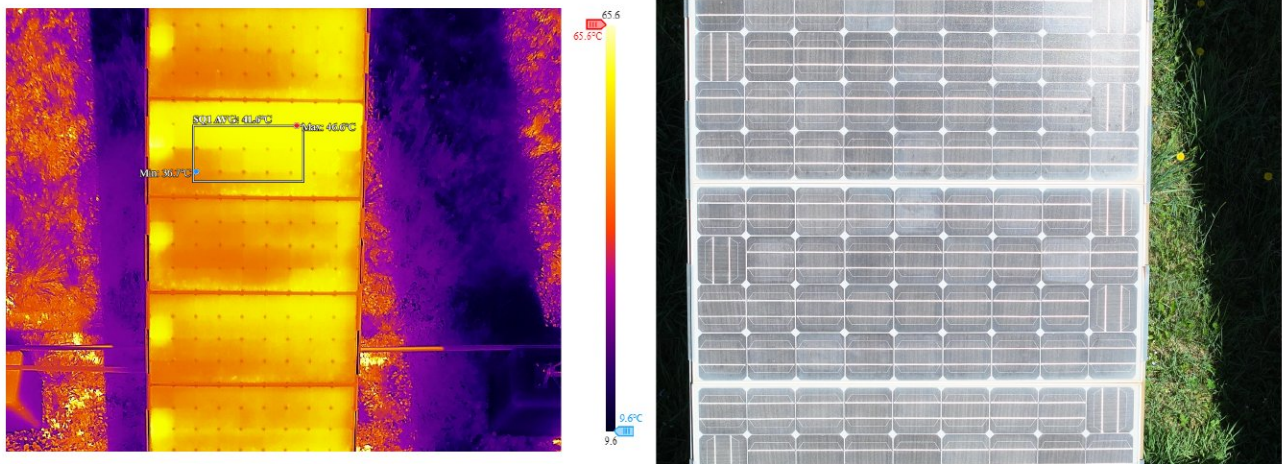
4.6 Auffälligkeit Modul oben,5,4 Hinweis (CoA 1)

Am Modul **oben,5,4** wurde eine thermische Auffälligkeit festgestellt. Das Modul erwärmt sich unregelmäßig und gut abgegrenzt.

Solche Erwärmungen können auf defekte Bypassdioden oder PID (Potential Induced Degradation), also eine altersbedingte, aber leistungsrelevante Degradation deuten.

Wir empfehlen, das Modul prüfen zu lassen und bei Bedarf zu erneuern. Allerdings liegt hier lediglich ein Hinweis vor und es besteht kein konkreter Handlungsbedarf.

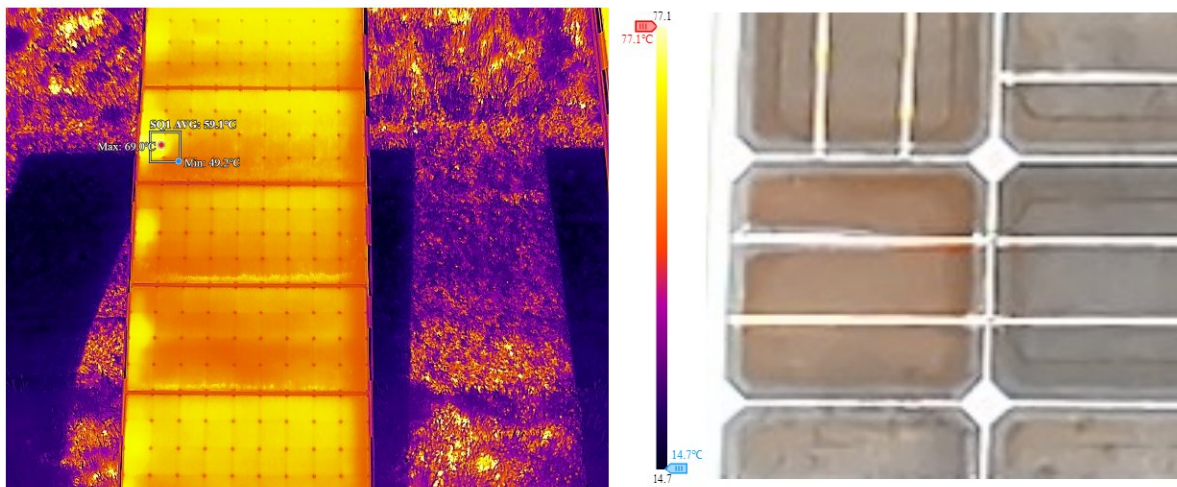
4.7 Hotspot Modul unten,2,3 niedrige Dringlichkeit (CoA 2)

Am Modul **unten,2,3** wurde ein Hotspot festgestellt. Es besteht ein Temperaturunterschied von etwa 20°C zu den umliegenden Zellen.

Temperatur Hotspot: **69,0°C**

Temperatur Nachbarzelle: **49,2°C**

Die Sichtkontrolle lässt keine Rückschlüsse auf Risse, Verschmutzung oder Verschattung zu und es wird daher ein Zelldefekt vermutet. Es liegt allerdings eine verstärkte Bräunung der Zelle sowie Anzeichen einer Delamination vor, was auf eine bereits länger andauernde thermische Belastung deutet.

Wir empfehlen, das Modul prüfen zu lassen, oder das Modul nach Möglichkeit zu tauschen, um maximale Erträge zu gewährleisten.

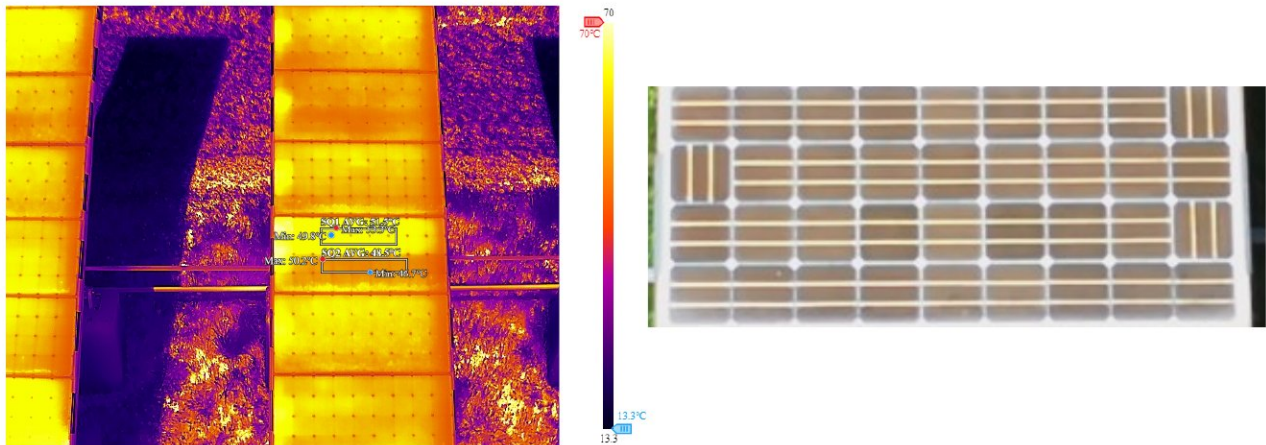
4.8 Auffälligkeit Modul unten,2,6 Hinweis (CoA 1)

Am Modul **unten,2,6** wurde eine thermische Auffälligkeit festgestellt. Das Modul erwärmt sich unregelmäßig und gut abgegrenzt.

Solche Erwärmungen können auf defekte Bypassdioden oder PID (Potential Induced Degradation), also eine altersbedingte, aber leistungsrelevante Degradation deuten, wobei Form und Abgrenzung eher auf defekte Bypass-Dioden deuten.

Wir empfehlen, das Modul prüfen zu lassen und bei Bedarf zu erneuern. Allerdings liegt hier lediglich ein Hinweis vor und es besteht kein konkreter Handlungsbedarf, wobei die Leistung deutlich eingeschränkt sein KANN.

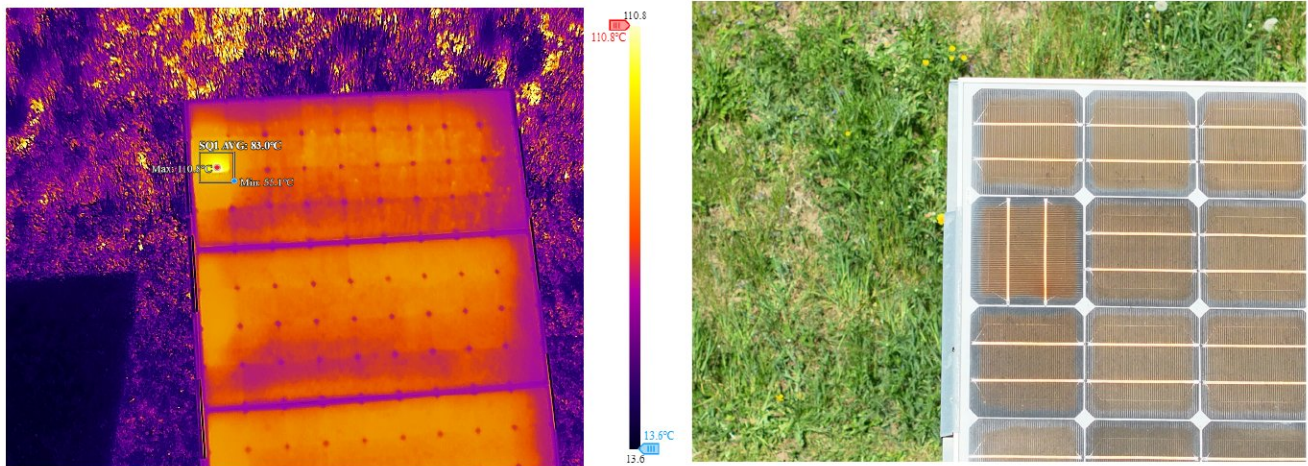
4.9 Hotspot Modul unten,4,1 hohe Dringlichkeit (CoA 3)

Sicherheitsrelevanter Defekt

Am Modul **unten,4,1** wurde ein Hotspot festgestellt. Es besteht ein Temperaturunterschied von etwa 55°C zu den umliegenden Zellen.

Temperatur Hotspot: **110,8°C**

Temperatur Nachbarzelle: **55,1°C**

Die Sichtkontrolle lässt keine Rückschlüsse auf Risse, Verschmutzung oder Verschattung zu und es wird daher ein Zelldefekt vermutet. Allerdings ist der Bereich des Hotspots stark verfärbt. An der Rückseite des Moduls sind keine Brandspuren zu sehen.

Aufgrund der hohen Temperaturdifferenz von >40°C liegt hier ein Sicherheitsrelevanter Defekt vor. Das Modul sollte **umgehend** von einem Elektrotechniker geprüft und gegebenenfalls getauscht werden. Es besteht ein erhöhtes Brandrisiko.

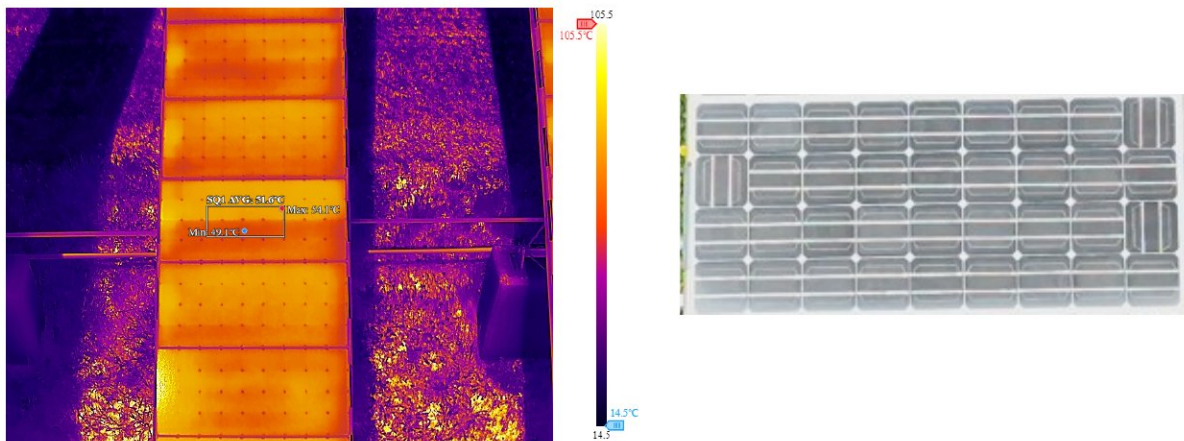
4.10 Auffälligkeit Modul unten,5,6 Hinweis (CoA 1)

Am Modul **unten,5,6** wurde eine thermische Auffälligkeit festgestellt. Das Modul erwärmt sich unregelmäßig und gut abgegrenzt.

Solche Erwärmungen können auf defekte Bypassdioden oder PID (Potential Induced Degradation), also eine altersbedingte, aber leistungsrelevante Degradation deuten, wobei Form und Abgrenzung eher auf defekte Bypass-Dioden deuten.

Wir empfehlen, das Modul prüfen zu lassen und bei Bedarf zu erneuern. Allerdings liegt hier lediglich ein Hinweis vor und es besteht kein konkreter Handlungsbedarf.

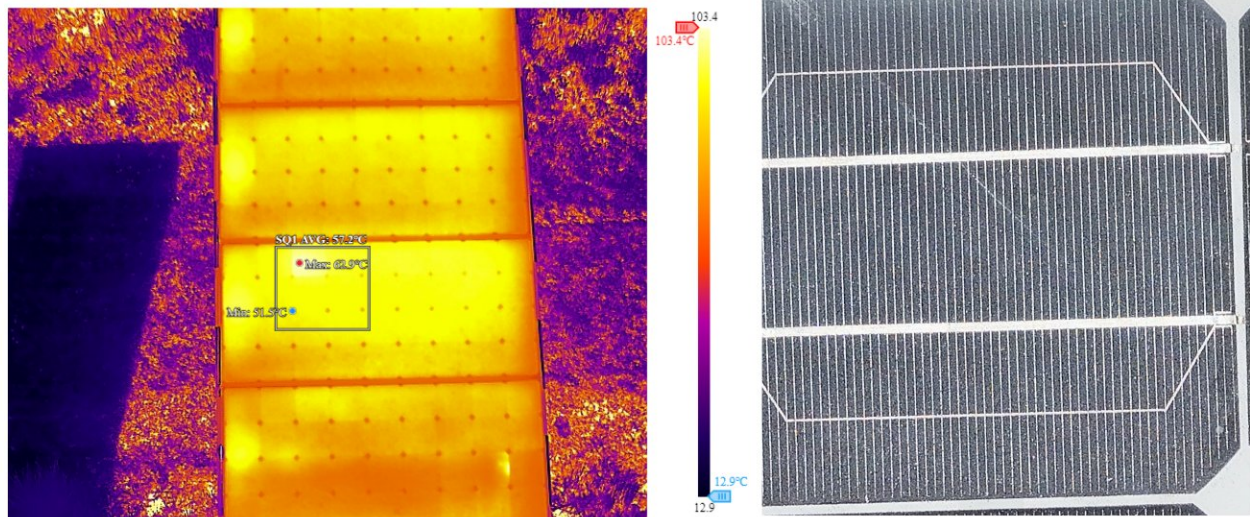
4.11. Hotspot Modul unten,6,5 geringe Dringlichkeit (CoA 2)

Am Modul **unten,6,5** wurde ein Hotspot festgestellt. Es besteht ein Temperaturunterschied von etwa 11°C zu den umliegenden Zellen.

Temperatur Hotspot: **62,9°C**

Temperatur Nachbarzelle: **51,5°C**

Die Sichtkontrolle lässt einen Riss vermuten, zeigt jedoch keine Anzeichen für Verschmutzung oder Verschattung.

Wir empfehlen, das Modul prüfen zu lassen und auszuschließen, dass es sich um eine Verschmutzung handelt. Sollte es tatsächlich ein Riss sein, empfehlen wir, das Modul zu tauschen.

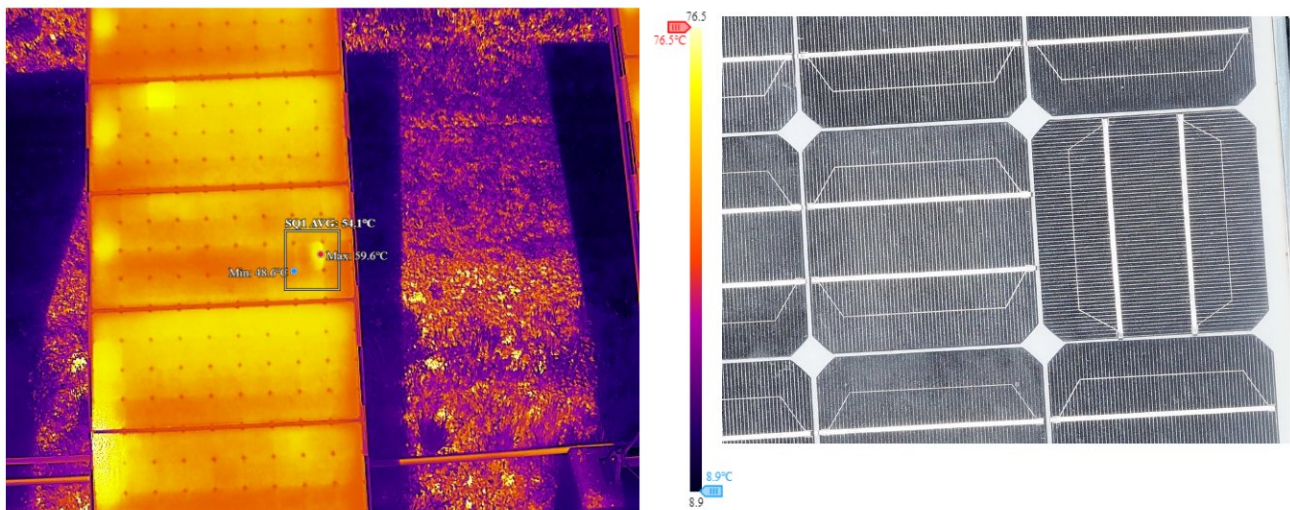
4.12 Hotspot Modul unten,6,6 geringe Dringlichkeit (CoA 2)

Am Modul **unten,6,6** wurde ein Hotspot festgestellt. Es besteht ein Temperaturunterschied von etwa 11°C zu den umliegenden Zellen.

Temperatur Hotspot: **59,6°C**

Temperatur Nachbarzelle: **48,6°C**

Die Sichtkontrolle lässt keine Rückschlüsse auf Risse, Verschmutzung oder Verschattung zu und es wird daher ein Zelldefekt vermutet.

Wir empfehlen, das Modul prüfen zu lassen, oder das Modul nach Möglichkeit zu tauschen, um maximale Erträge zu gewährleisten.

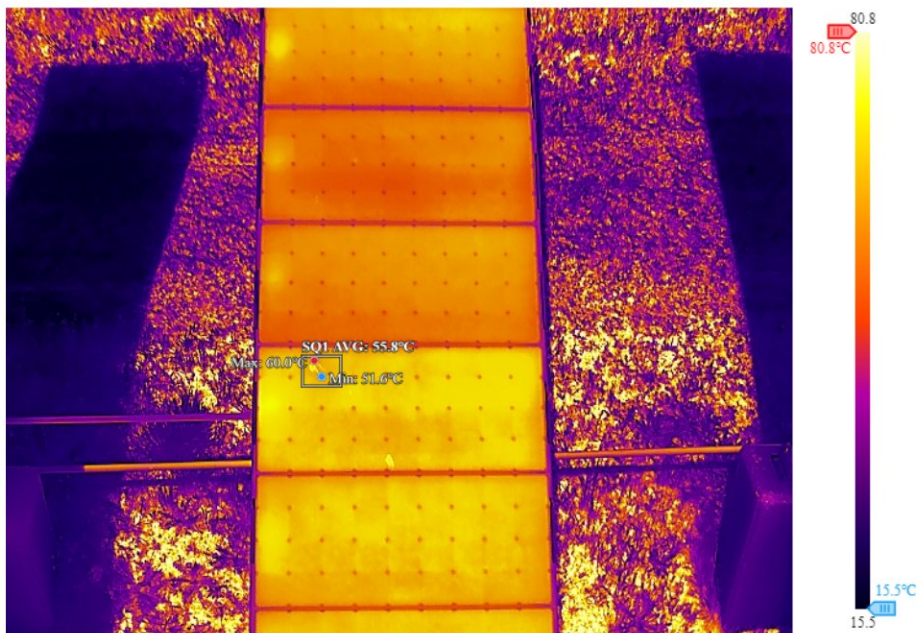
4.13 Verschmutzung Modul unten, 13,6 Hinweis (CoA 1)

Auf Modul unten, 13,6 wurden Verschmutzungen festgestellt, deren Verschattungen sich thermisch auf das Modul auswirken.

Bei der Sichtkontrolle wurde Vogelkot als Ursache festgestellt.

Wir empfehlen, betroffene Module zu reinigen. Länger andauernde thermische Belastungen können auf Dauer zu Zellschäden führen.

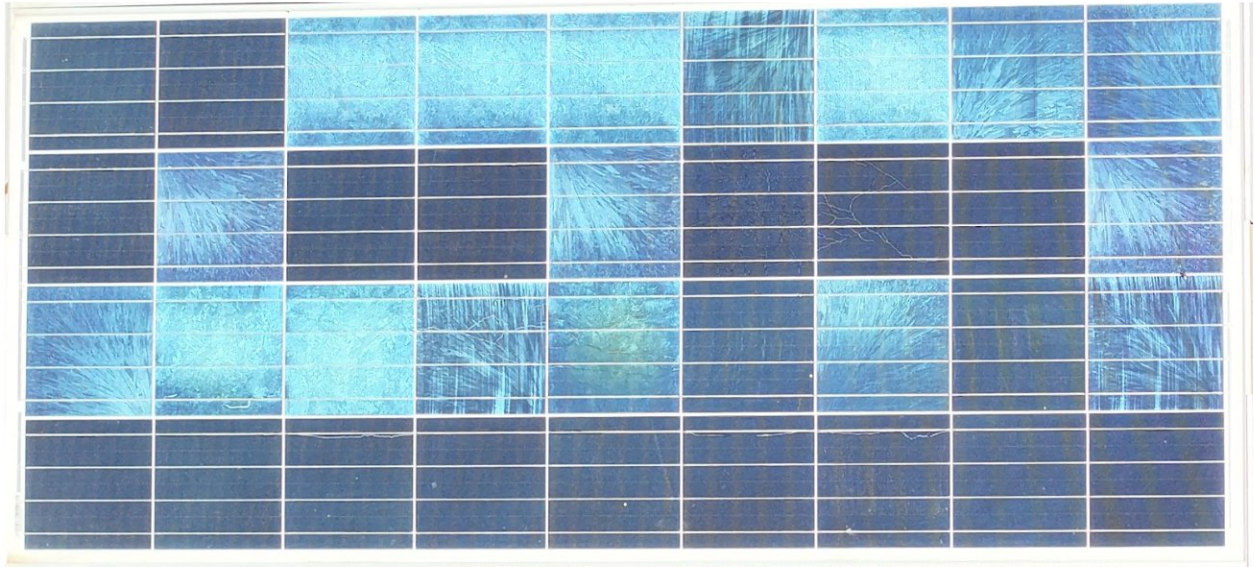
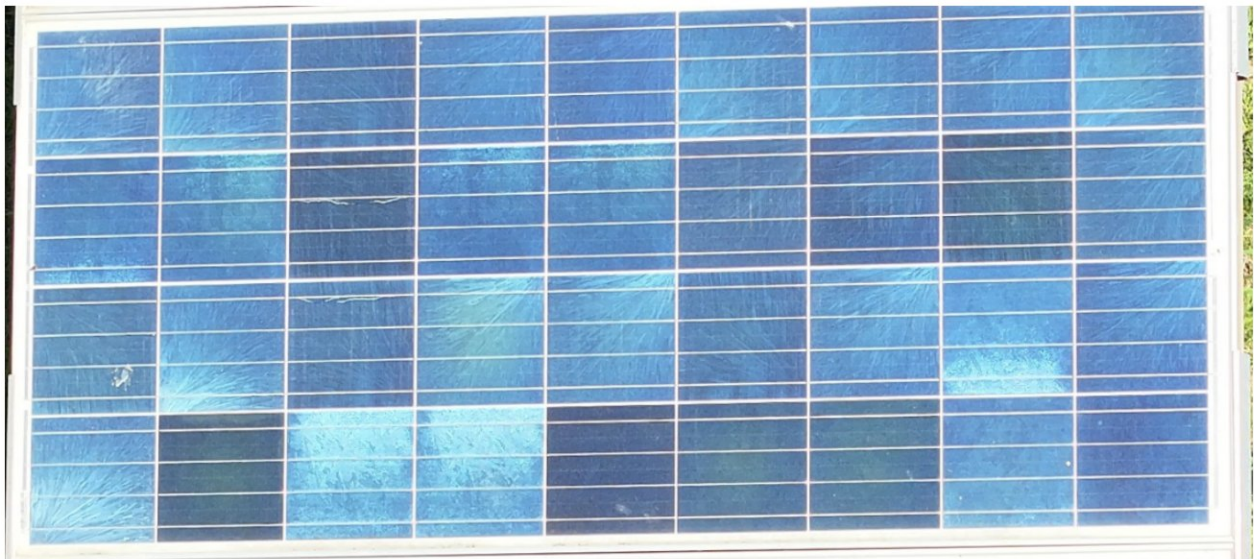
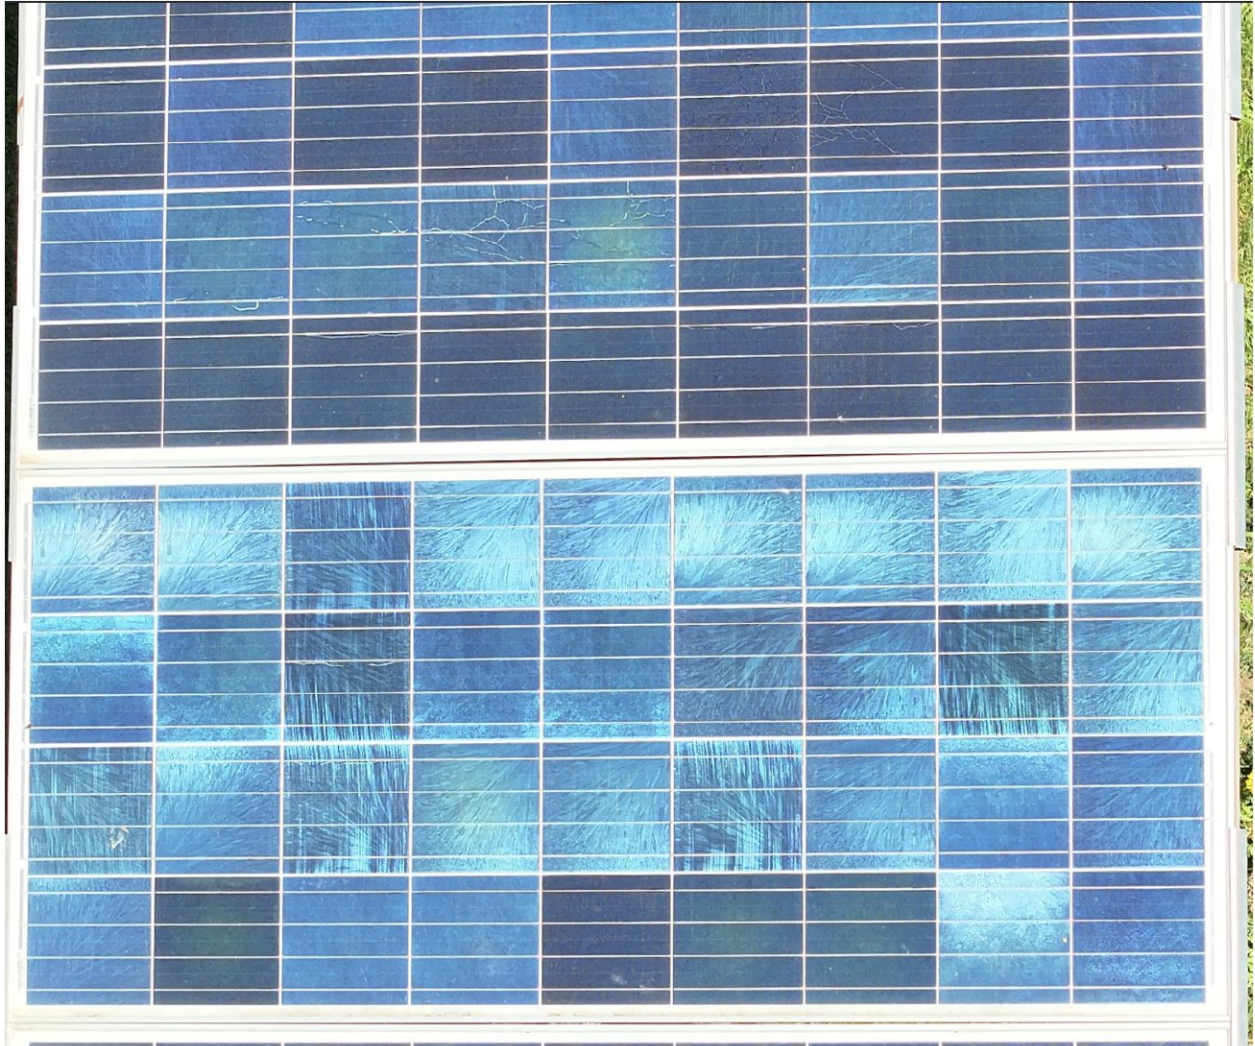
5.1 Glasbruch & “Schneckenspuren”, Sicherheitsrelevant.

An mehreren Modulen unten, 16 wurden Glasbruch und Schneckenspuren festgestellt. Schneckenspuren werden feine Risse im Glas, verursacht durch z.B. Wasserdampf im Modul, genannt - haben also nicht mit tatsächlichen Schnecken zu tun.

Wir empfehlen, die betroffenen Module zu tauschen, und vermuten, dass die Beanstandung des Auftraggebers, dass der untere String bei Regen ausfällt, hiermit in Zusammenhang stehen kann, da hier eventuell Wasser in das Modul eindringen kann.

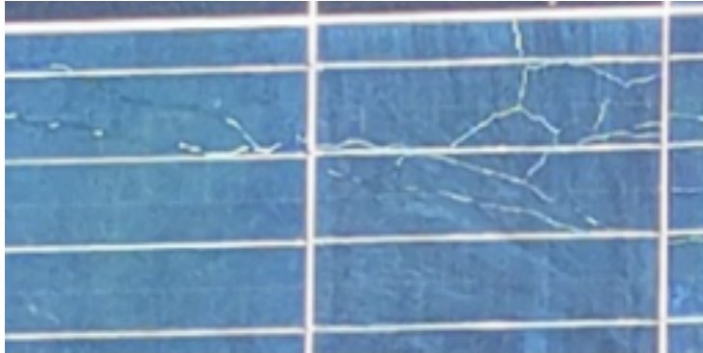
“Schnecken Spuren”

Durch die damit verbundene Kurzschlussgefahr ordnen wir diesen Defekt als “Sicherheitskritisch” ein.

Wir empfehlen, die unteren Spalten 14, 15, 16 **umgehend manuell zu prüfen** und betroffene Module ehestmöglich zu tauschen.

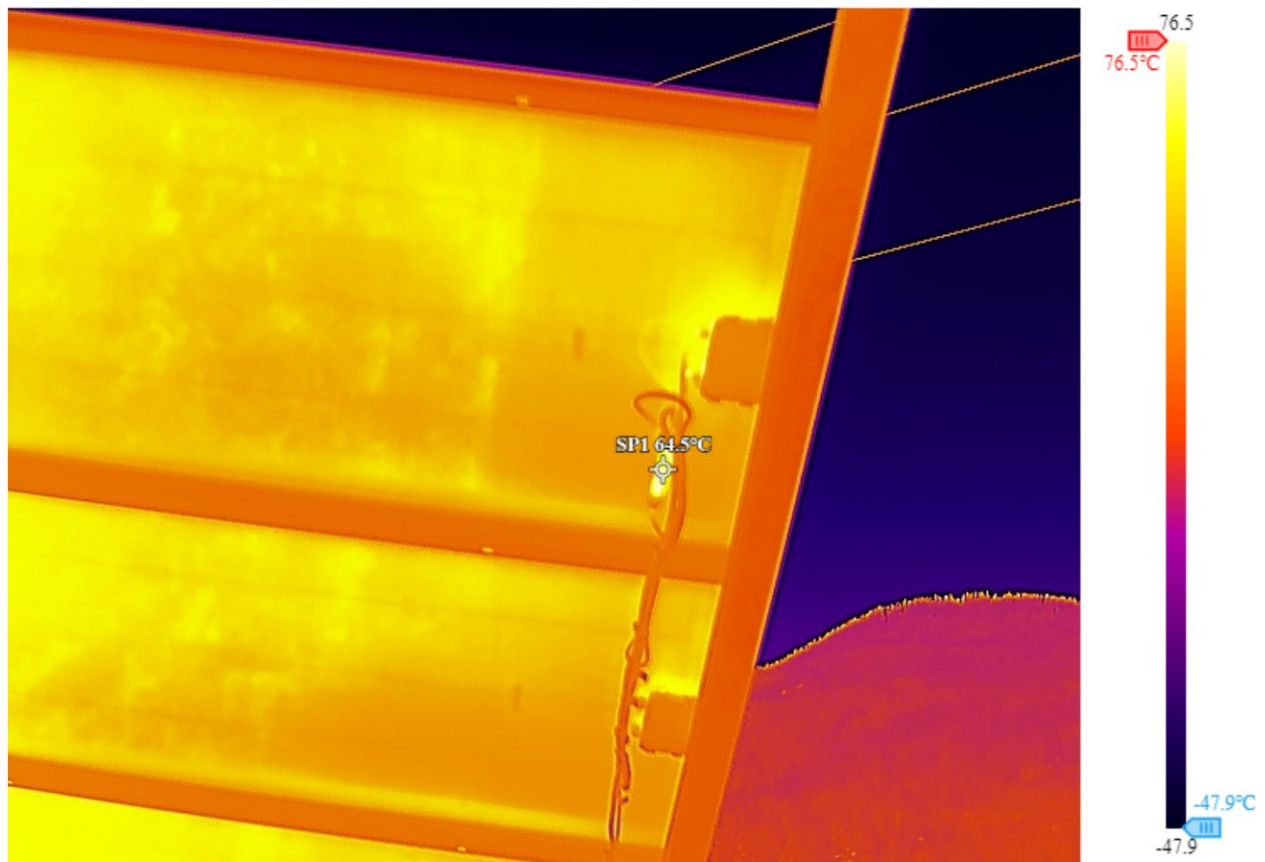
5.2 Steckverbindungen unten,16, niedrige Dringlichkeit

Es wurden bei der unteren Spalte 16 Steckverbindungen gefunden, welche Thermische Auffälligkeiten zeigen.

Erwärmte Stecker können auf defekte Steckverbindungen hinweisen.

Wir empfehlen, die Steckverbindungen unten,16 prüfen zu lassen, um ein erhöhtes Brandrisiko durch Kabelbrände auszuschließen.
