Photovoltaik Inspektionsbericht

Max Mustermann
Musterstraße 4
9360 Friesach

Erstellt am 25.04.2026

Ort & Datum der Inspektion: Friesach, am 24.04.2026
Ihr Pilot: Michael Otto Liechtenecker
Klassifizierung des Fluges: Open/A2

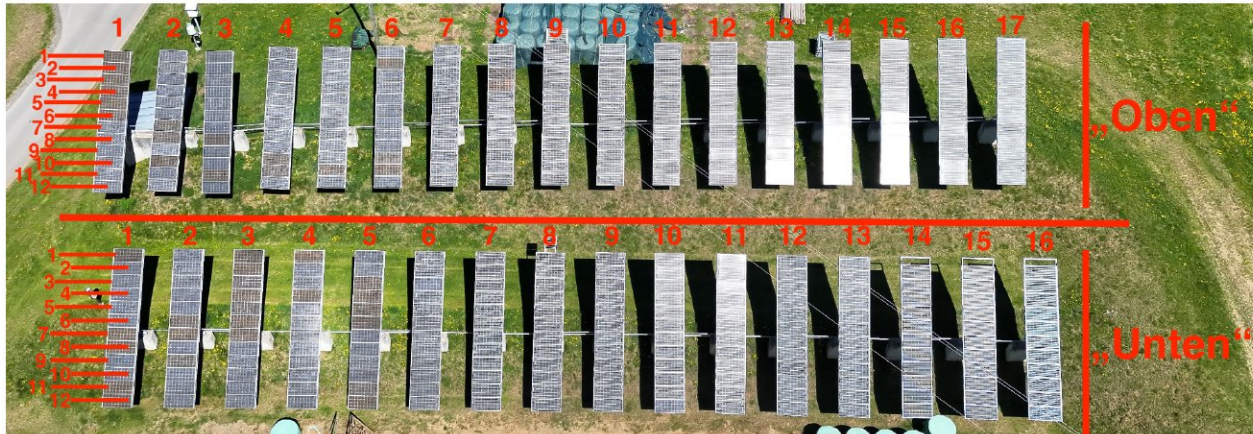
3. Kartierung der Anlage

Aufgrund des günstigen Aufbaus wird ein Koordinaten-Gitter als Kartierung verwendet. Infolge dessen werden im nachfolgenden Bericht die einzelnen Module anhand ihrer Lage mit "Spalte, Reihe" referenziert. Hierbei werden die Spalten von links nach rechts - und Reihen von oben nach unten gezählt, siehe Kartierungs-Bild.

Die Anlage wird in zwei Teile "Oben (Nördlich)" und "Unten (Südlich)" geteilt.
